地すべり対策事業の報告（大津市）

4.2.2 雄琴地区（日吉台）

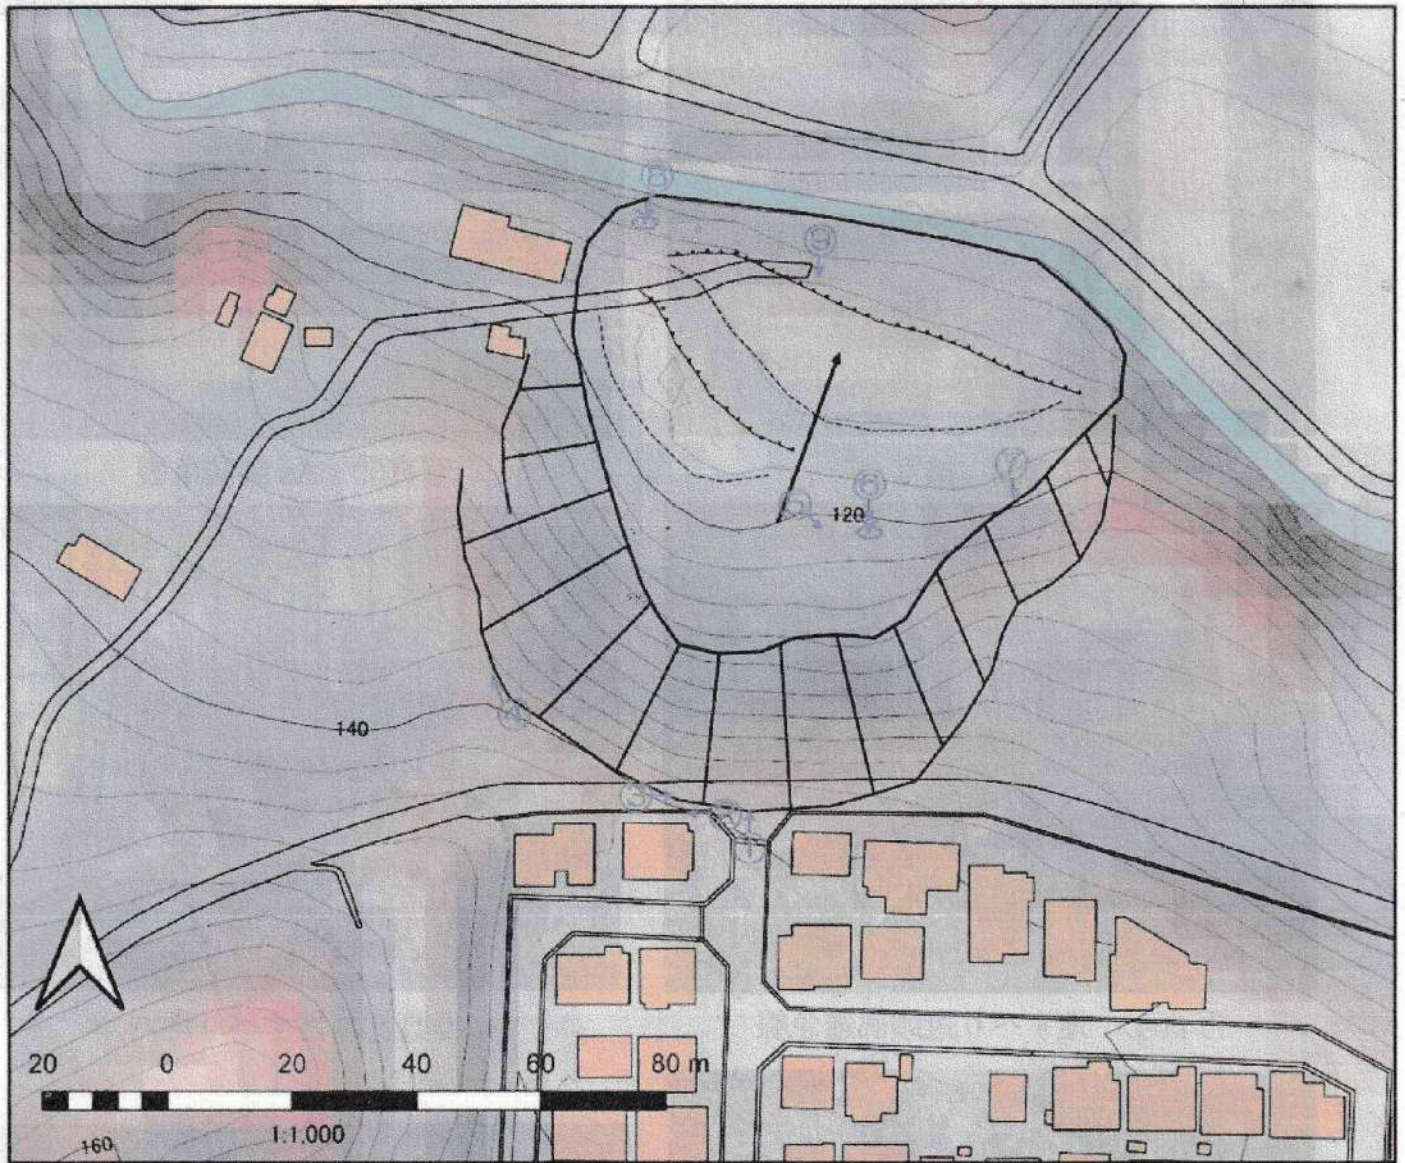
図 4.9 踏査結果平面図（日吉台）

- ・ 地すべり地形（黒線）の滑落崖～冠頂付近で発生している後背亀裂の変動である可能性が考えられる。
- ・ 写真①～③に示すように電柱、水路工、As舗装に傾倒、亀裂等の変状が確認される。
- ・ 地すべり地内には湧水（写真⑥、⑧）や亀裂（写真⑦）が確認されるが地すべり末端部に施工されている法枠工（写真⑨）に変状は確認されなかった。
- ・ このことから、地すべり地形全体が滑動している可能性は低いと考えられるが、部分的には現在もやや動きの兆候がうかがえる。

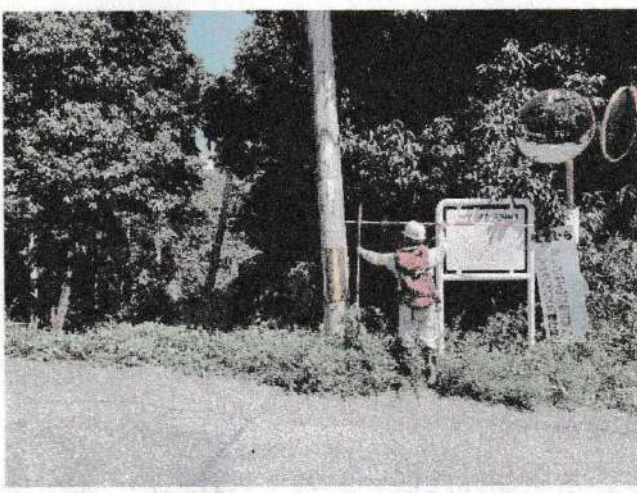
写真① 電柱傾倒状況

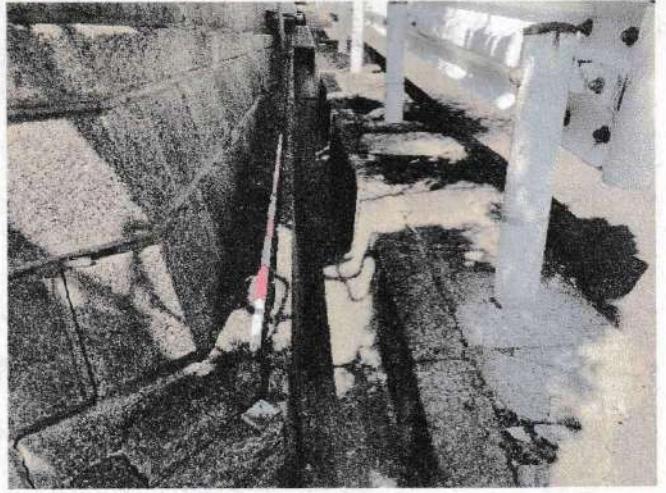
写真② 水路工開き

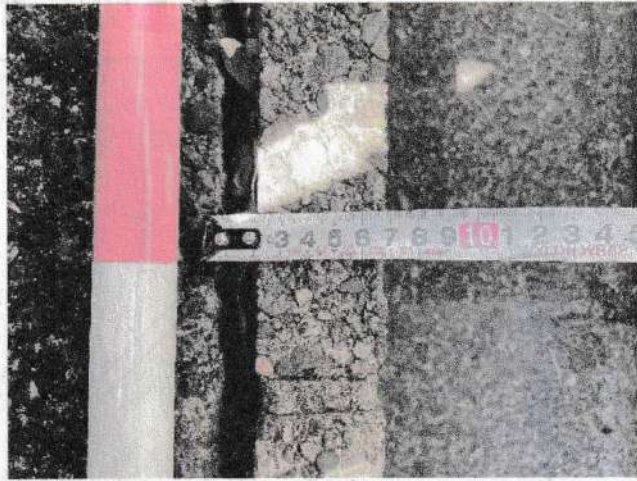
写真② 接写

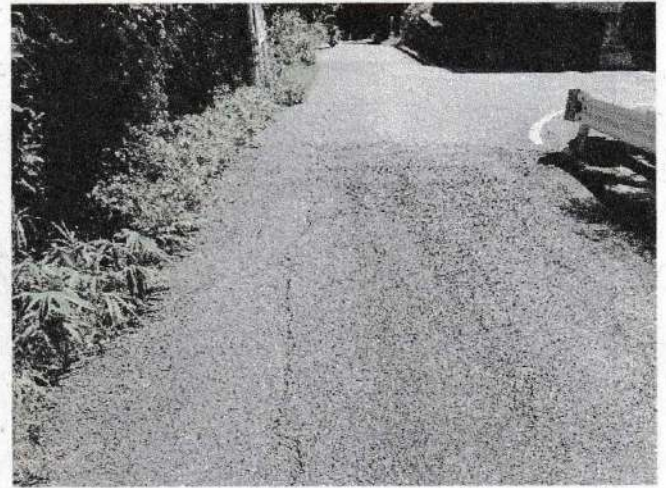
写真③ As舗装亀裂

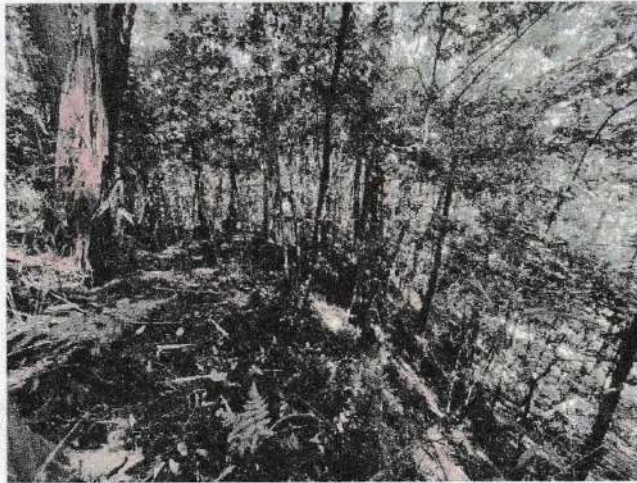
写真④ 地すべり冠頭部遷急線

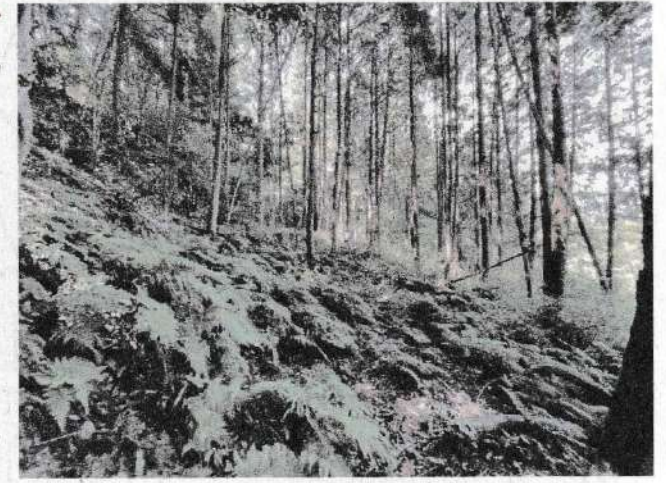
写真⑤ 地すべり地内

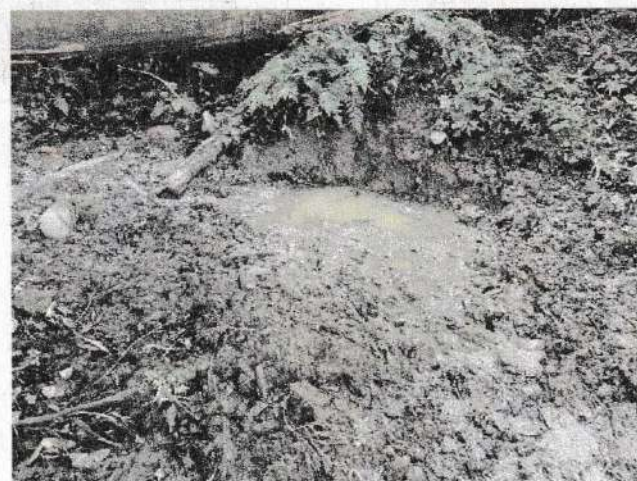
写真⑥ 地すべり地内湧水

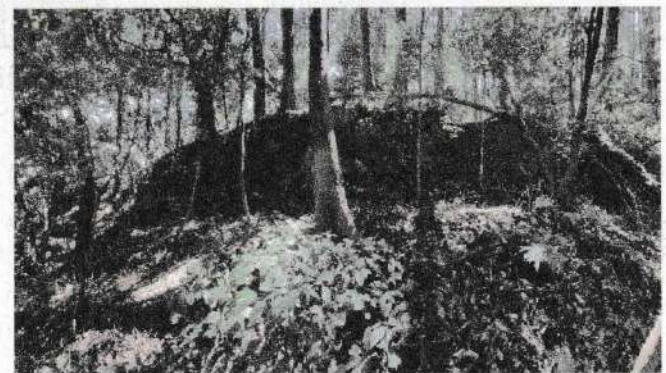
写真⑦ 右側壁亀裂状況

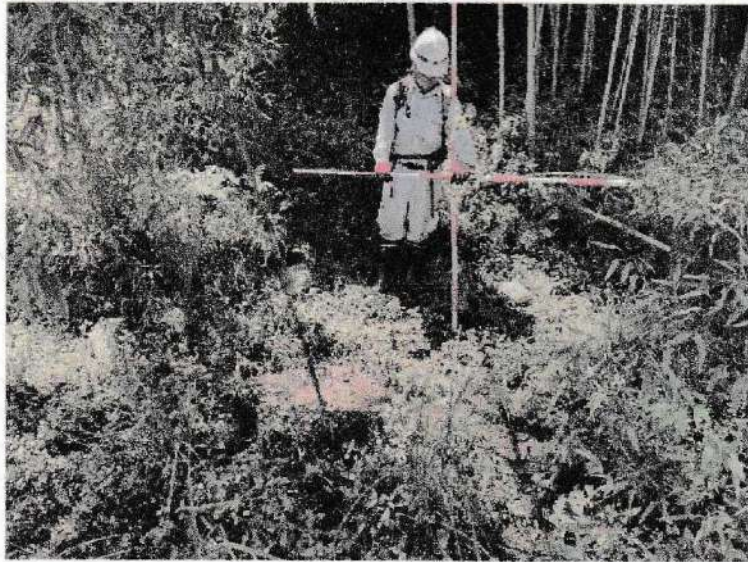
写真⑧ 地すべり末端部の湧水

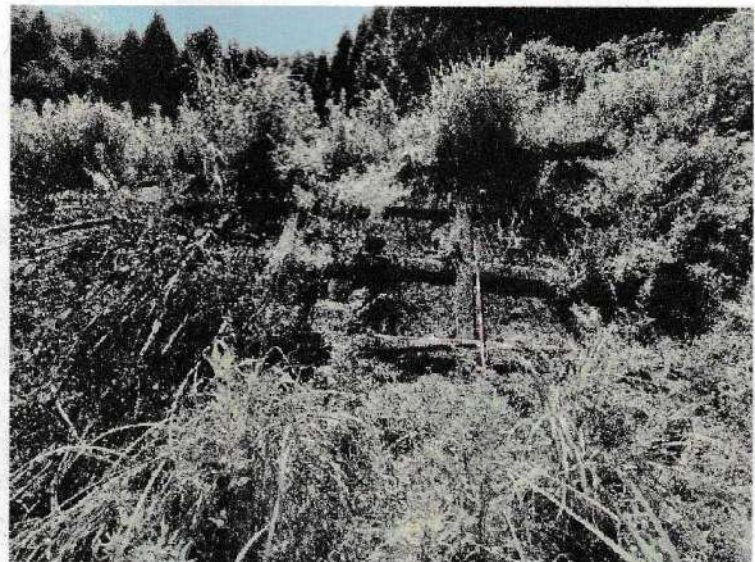
写真⑨ 地すべり末端部に施工されている
法枠工
